Diagnostico en conservación del sitio ZUI de RANO RARAKU

Parque Nacional Rapa Nui

Isla de Pascua - Chile

Elaborado por:

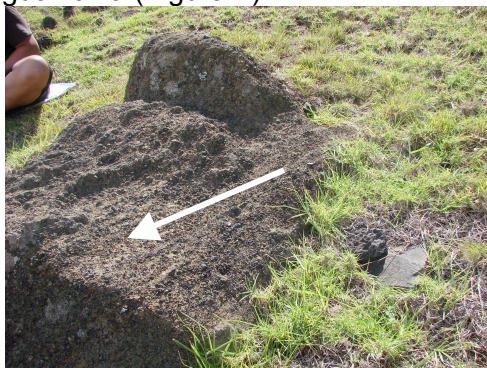
1. **Deterioro por erosión por agua lluvia:** Se refiere a las cárcavas o canales que quedan marcadas sobre la superficie del moai debido al desgaste por el paso o escurrimiento del agua lluvia (Figura 1).

Figura 2. En la imagen se indica la profundidad generada a causa del flujo de aguas lluvias.

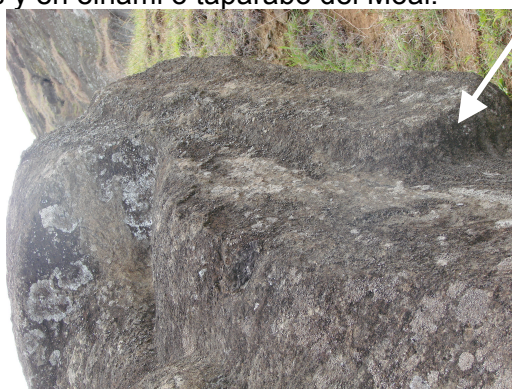
2. **Pérdida de rasgos:** Es la desaparición de los detalles tallados sobre el moai, que son principalmente líneas incisas o sobrerrelieves que han perdido su volumen original. Las áreas para el mejor registro de esta variable son: las manos, por las líneas de tallado de los dedos, los detalles de las líneas de las orejas, la línea interior de los labios y en elhami o taparabo del Moai.

Figura 3: Se indica la pérdida de las líneas del detalle de tallado en la oreja.

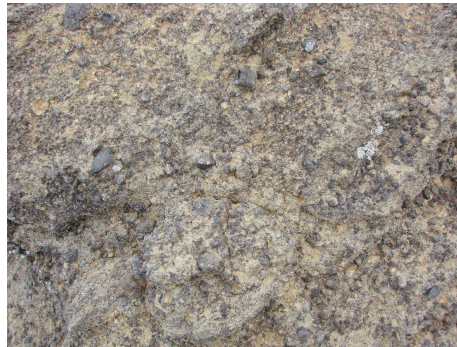
5. Exfoliación: Abrasión y desprendimiento de los gránulos líticos.

Figura 6: Se observan los negativos de los pequeños clastos que se han desprendido de la superficie.

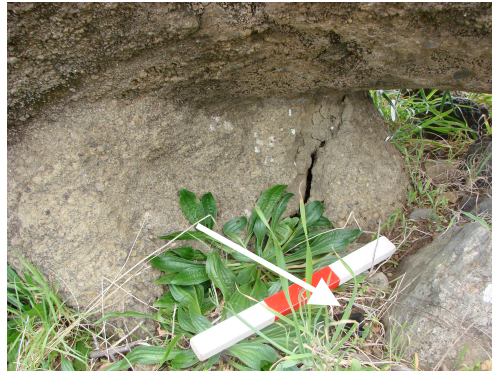
- Fracturas:** Se consideran fracturas el desprendimiento total de un fragmento perteneciente a una misma pieza, en este caso, a un Moai.

Clara fractura en nariz del moai.

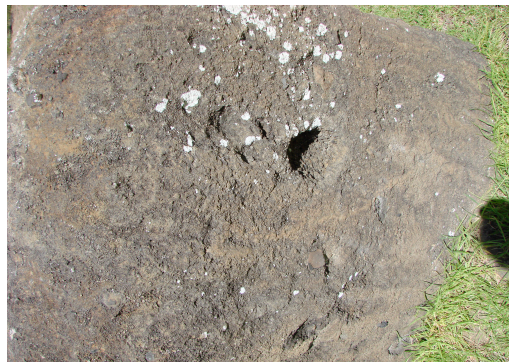
9. **Concavidades por erosión:** Como consecuencia de la meteorización y el desprendimiento de inclusiones se generan concavidades sobre el Moai, son altamente distinguibles de las concavidades talladas.

Superficie irregular con concavidades por pérdida de clastos.

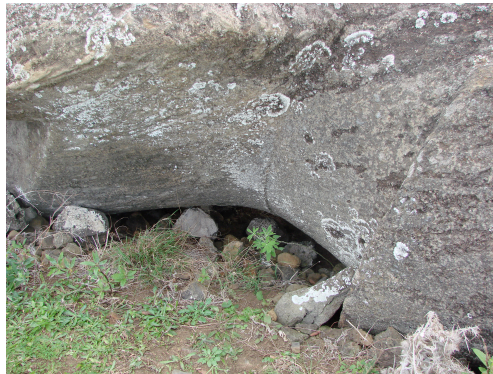
11. Eflorescencia de sal: Puntos de concentración de sal sobre el Moai.

Figura : Destaca en la parte baja del cuello del moai una marca blanca, identificada como una eflorescencia salina, que destaca entre los líquenes del mismo color.

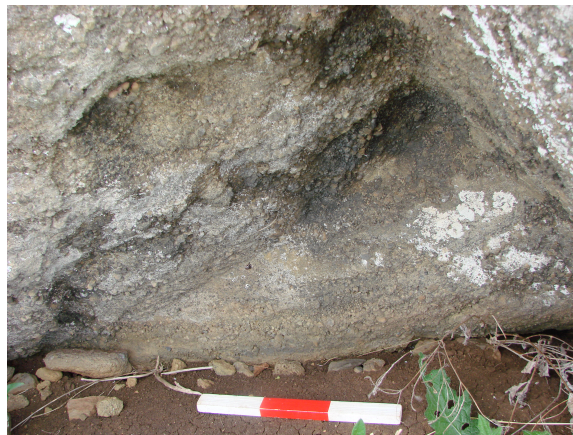
12. Ennegrecimiento por humedad: Estancamiento de agua, puntos de humedad constante.

Figura : En la concavidad central de color más oscuro se indica la presencia de ennegrecimiento por humedad.

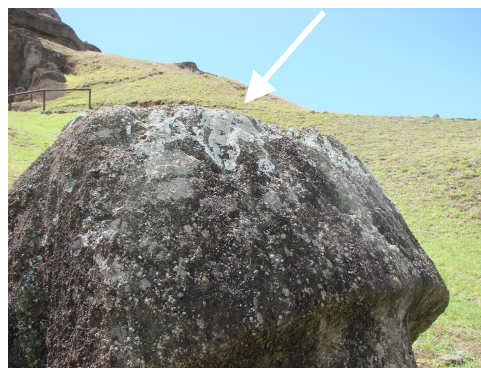
13. Líquenes: Presencia de un hongo-alga sobre a superficie del Moai.

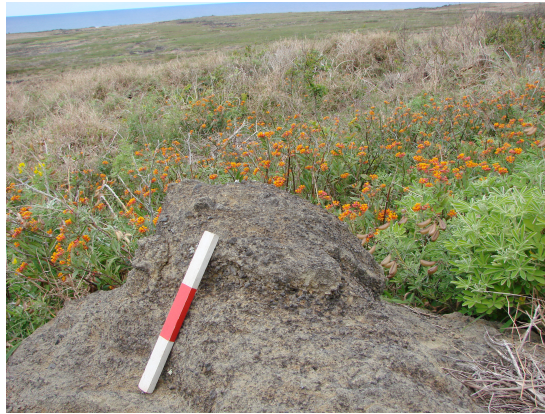
15. Pastos y semillas: Moai expuesto a presencia de pastos en el contexto o sobre el Moai como también expuesto a semillas o con semillas sobre la superficie.

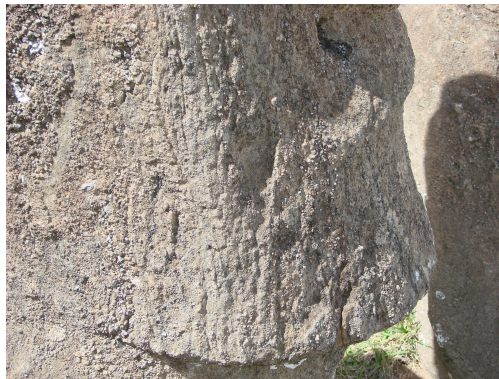
16. Abrasión por animales: Moai expuesto a daños generados por animales (abrasión, pisoteo).

El roce del animal sobre la piedra genera abrasión que se identifica en la imagen con el cambio de color sobre la roca.

Se deben aumentar las barreras de aislamiento animal, el daño que ellos realizan es de alto y múltiple impacto. Se deberían crear anillos de resguardo al interior de los cierres perimetrales que permitan ampliar las medidas de protección. Esto debe ser considerado dentro de los trabajos operativos del PNRN. Y en general es un trabajo no tan difícil de lograr, si se realiza con una lógica clara y su beneficio es importante para la conservación de este Parque.

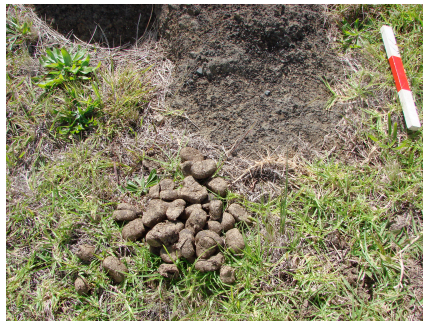
Excremento de animal al borde de la nariz enterrada del moai, clara evidencia la presencia e intervención animal en el sector.

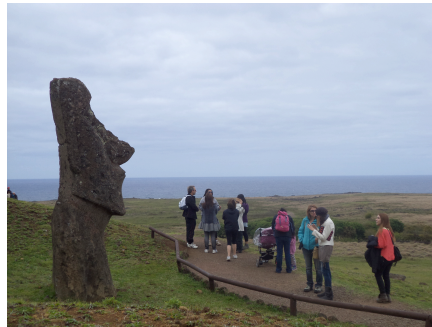
19. Trafico de turistas: Moai en cercanía a paso turístico, exposición a daños antropicos.

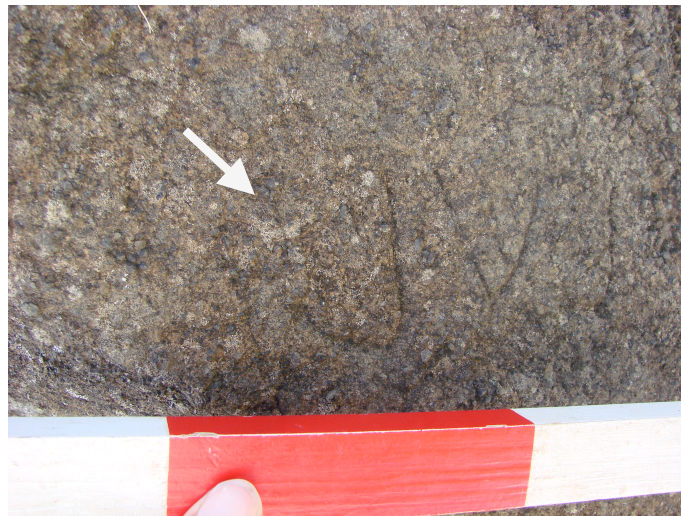
20. Graffittis: Se considera graffittis a las incisiones o tallados realizados en tiempos contemporáneos y que no tienen relación a la función y momento sistémico del Moai.

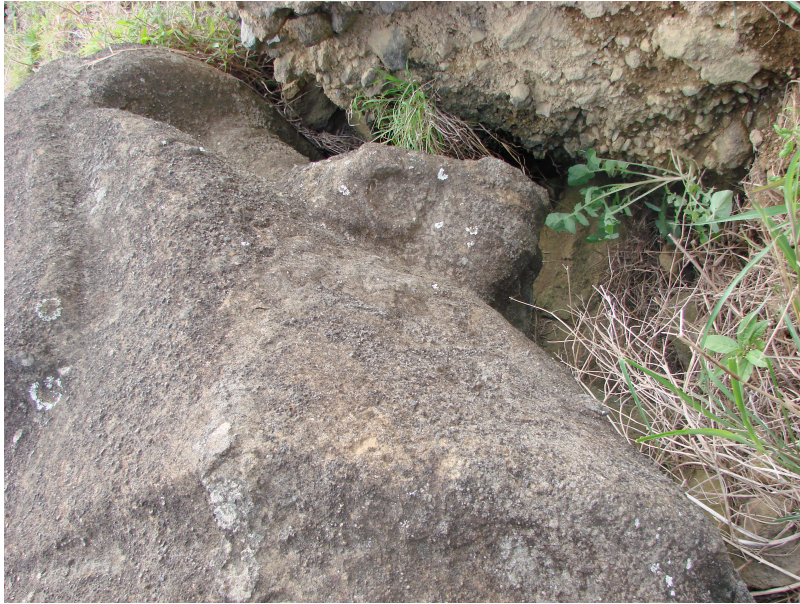
21. Proceso de depositación: Moai expuesto a proceso de depositación por sedimento.

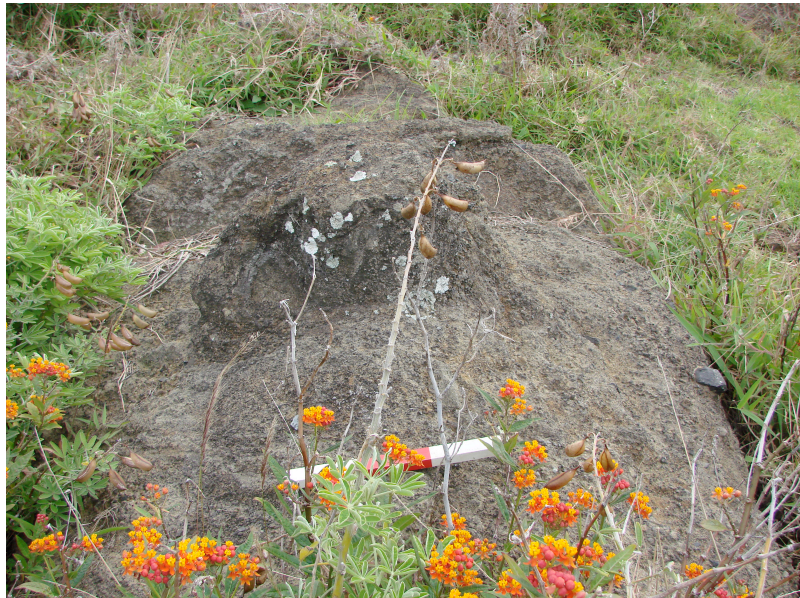
22. Ubicación precaria: Moai con mínimos resguardos de protección.

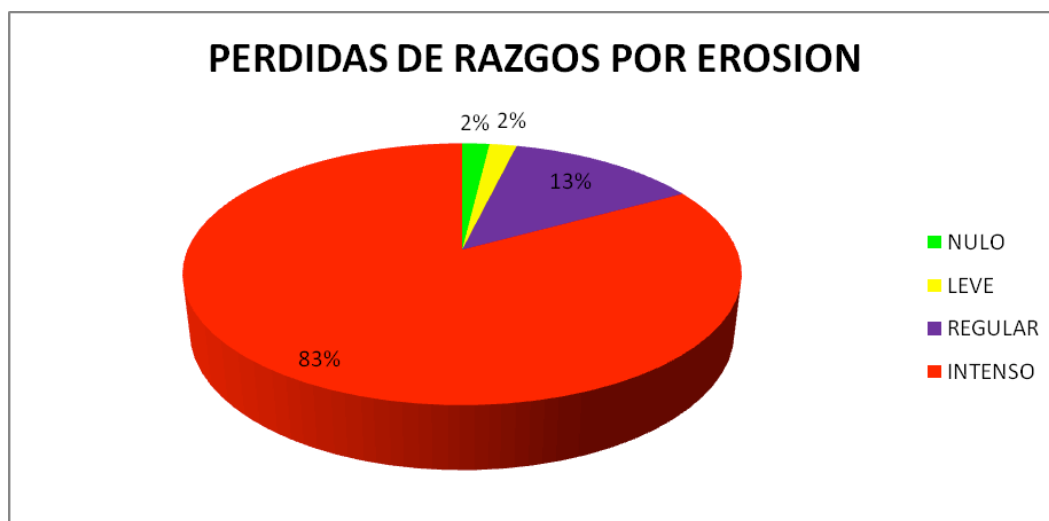
Pérdida de rasgos: Para el tallado de los Moai, además, del gran desbaste del bloque de roca que implica obtener el material necesario para la elaboración de la estatua, también incluye la realización de finas líneas de tallado para la definición de terminaciones. La ausencia de los detalles realizados al interior de la nariz, los labios, las orejas, la espalda son los principales indicadores de este deterioro seguido por la pérdida de volumen en los petroglifos que algunos moai presentan como característica singular. Este deterioro se genera principalmente por los agentes como la lluvia, el viento, la abrasión por animales y por el deterioro acumulativo por causa antrópica. El 83% de los moai presenta intensa pérdida de rasgos, siendo sólo el 2%, o sea, un solo Moai que no presenta pérdida de rasgos. Por tanto, si proyectamos este porcentaje, al total de moai presentes en Rano Raraku, tendríamos que sólo 7 Moai estarían sin ningún porcentaje de deterioro por pérdida de rasgos por erosión.

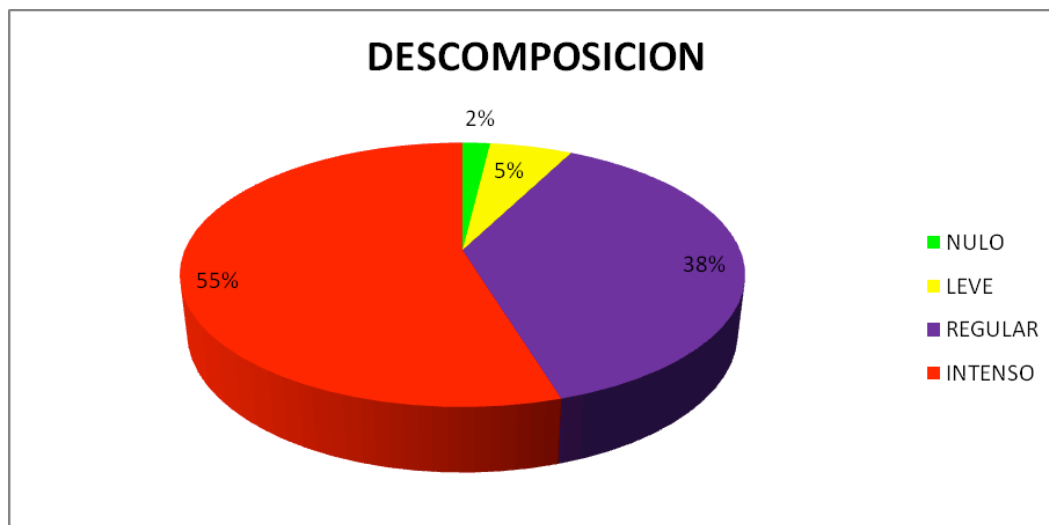
Descomposición: La descomposición está directamente asociada a los procesos de deterioro de exfoliación y pulverización de la superficie. La descomposición de la roca es el proceso de transformación de la piedra en sedimento, por lo tanto, lo medido es la cantidad de toba observada, tanto en la superficie del moai o ubicada en sus bordes, cuya característica es una granulometría es similar a la estructura del suelo tipo arenoso.

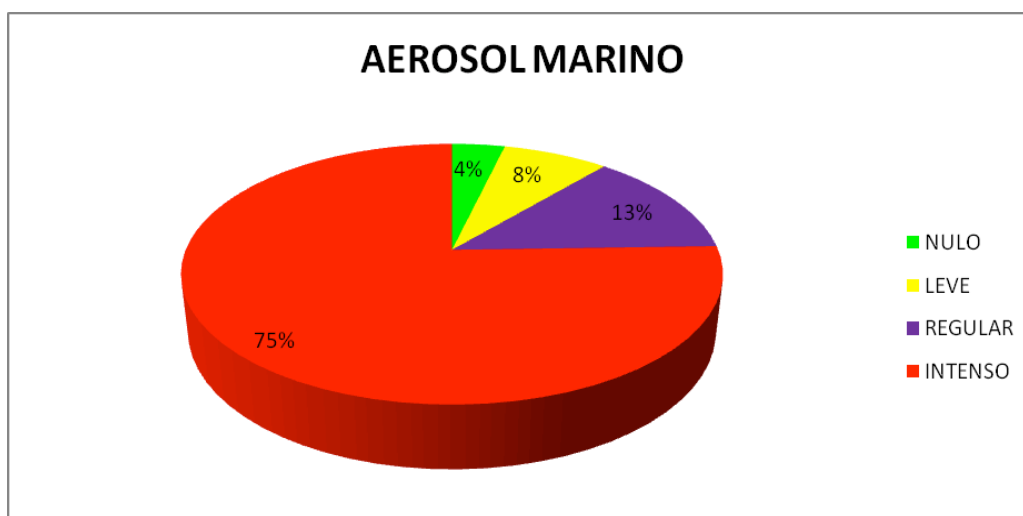
Aerosol marino: Este agente de deterioro está bibliográficamente indicado en el diagnóstico de "Lavas y Tobs" (1990:61). La medición tomada consideró el nivel de exposición de los moai, al aerosol marino, lo cual nos permitió tomar conocimiento de que el nivel de exposición al aerosol marino es variable en el sitio de Rano Raraku. Cabe indicar que, el área de estudio, es parte del espacio con mayor exposición a la brisa marina. Del total analizado, 40 moai tienen mayor exposición a este silencioso pero relevante deterioro. La sal ingresa a la capilaridad de la roca, a través de la lluvia como una solución homogénea. Mediante el proceso de evaporación, la sal se cristaliza al interior, expandiéndose y generando microgrietas al interior de la capilaridad.

El aerosol marino y la eflorecencia marina son deterioros que mantienen una relación simbiótica entre ellas. Así como la vegetación se manifiesta de distintas maneras en el volcán en general, asimismo, dependiendo de la ladera es la intensidad del aerosol marino, como también es altamente probable que los moai al interior del cráter presenten consecuencias mínimas a causa del aerosol marino. La ladera SE se encuentra de frente al mar, a una distancia de 1.2 km. La eflorecencia de sal en la superficie de los moai, corrobora la sensación del aire marino presente en Rano Raraku. Al aplicar **consolidante e hidrorrepelente** la absorción de la sal disminuye significativamente. Sin embargo, es utópico para hoy en día pensar en la aplicación del tratamiento de protección a todos los moai con alta exposición al aerosol marino, se propone analizar una propuesta de generar un corta viento través del programa de forestación de CONAF y ONFI, que disminuya la intensidad de la salinidad en el viento que llega a la estatuaría.

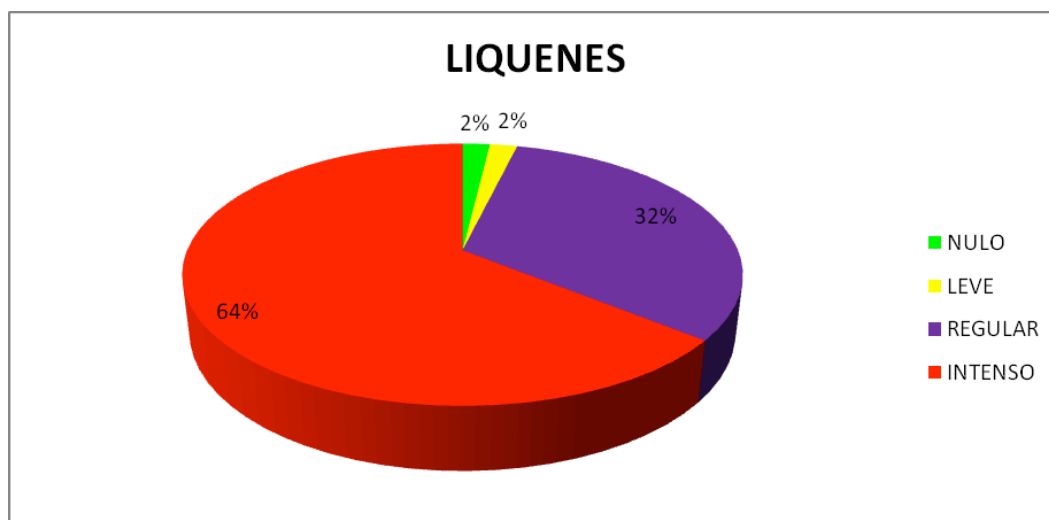
Líquenes: Este agente biológico de deterioro está presente en el 98% de los Moai de los cuales el 96 % se manifiesta en sus grados más intensos. En general se observan en su estado en flor y levantándose de la superficie del moai, lo cual implica el levantamiento, arrastre o extracción del material pétreo superficial.

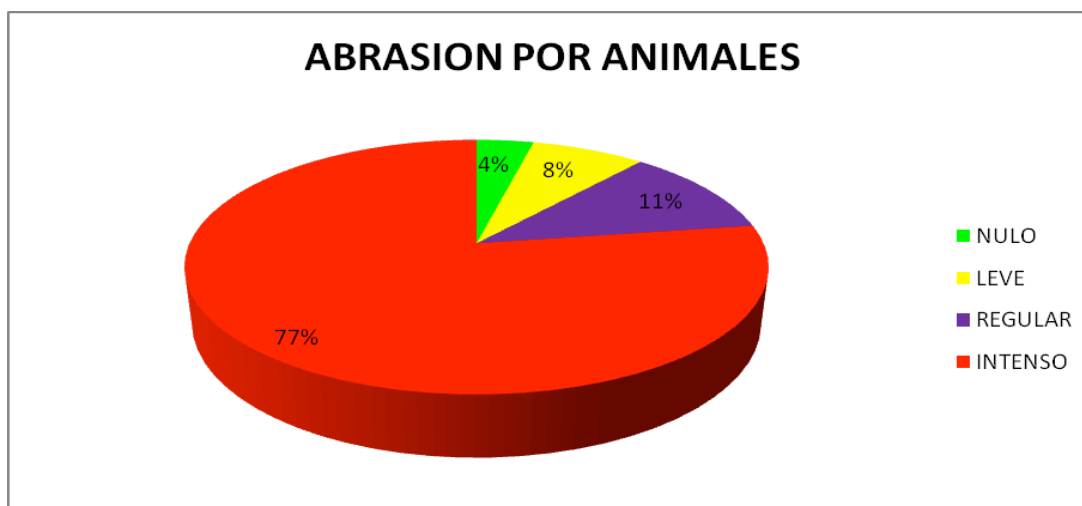
Abrasión por animales: Este agente puede ser uno de los principales generadores de los siguientes deterioros: abrasión, microfisuras, fisuras, fracturas e inclusión de material exógeno sobre o cerca la superficie del Moai (pelos, deposiciones, orina). En esta ocasión se cuantificó el deterioro por abrasión en un 88% como intenso y 8% como leve. El desgaste por abrasión abarca amplios espacios de la superficie de los moai y las muescas por pisoteo animal también son altamente reiterativas.

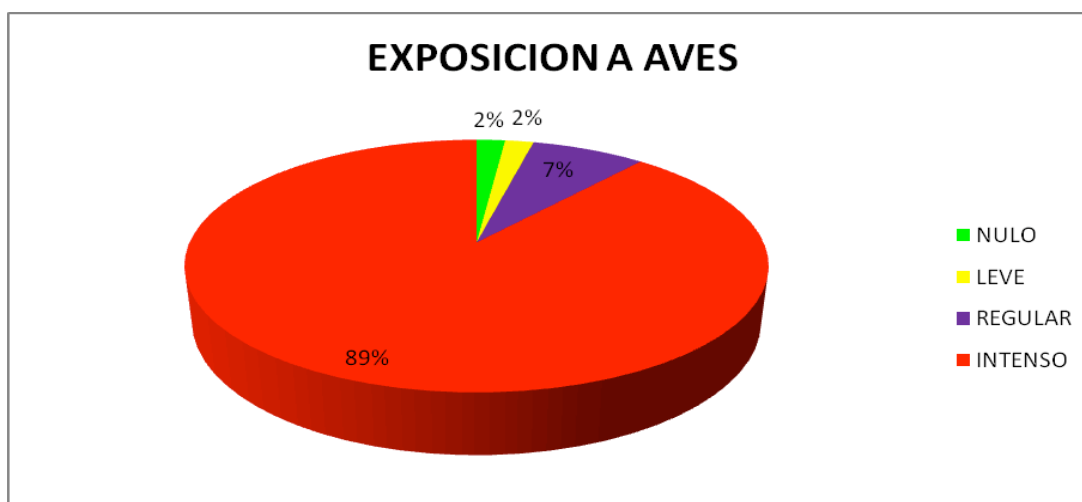
Exposición a aves: La población de Tavake (*Phaethon lepturus*) ha aumentado significativamente en los últimos 5 años, esto debido a que en el volcán se dan las condiciones idóneas buscadas por éstas aves. Debido a que son aves migratorias, hay periodos del año en donde hay una alta presencia en Rano Raraku, situación que aconteció en el momento de la aplicación de este estudio. Es por ello, que la exposición a aves presenta un grado bastante alto. El 98% de los Moai están expuestos a ser dañados por los excrementos de éstas aves. Existen otras aves con presencia en Rano Raraku como lo son los tiuques, kakapa y palomas que también nidifican en el volcán, pero su presencia es aún menor, sin embargo, la incidencia es la misma.

Las aves marinas son un elemento cultural muy propio de nuestra isla, sin embargo, su actual presencia es intermitente dentro del año. En base a ello se comenzó hace unos años una pequeña planificación como iniciativa de los G.P del sector para resguardar y aumentar la población de esta ave en el sector. Hoy, la población se presenta en un número suficiente para poder equilibrar la presencia de las aves con el grado de deterioro originado por los excrementos de las aves sobre la toba. Existen distintas metodologías de control de aves aplicadas en distintos lugares por lo que habría que indagar y seleccionar las mas adecuadas de ser aplicadas respetando todas las líneas de protección medioambiental que un parque nacional debe respetar y aplicar. Cabe indicar, que una de las posibilidades es el traslado de las aves a un espacio cercano.

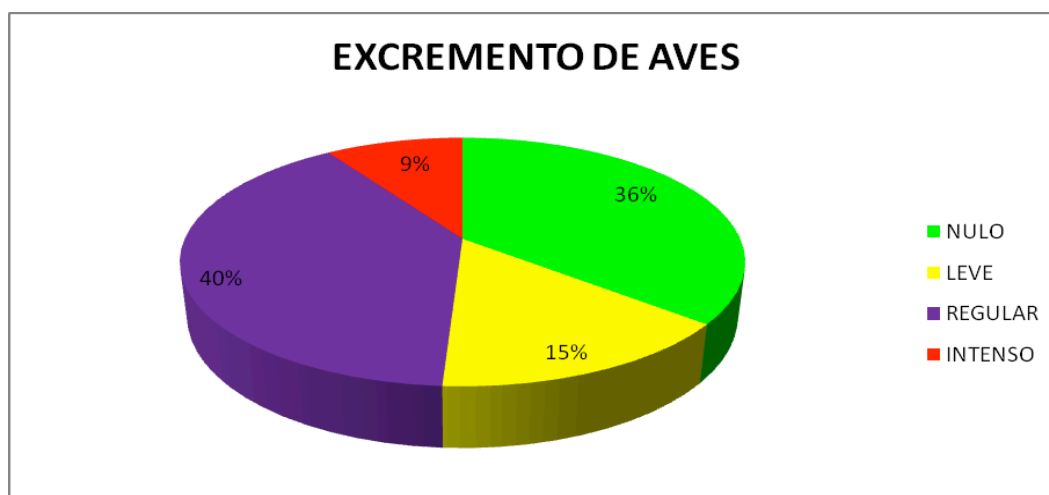
Excremento de aves: Este deterioro es la huella de la variable anterior. Los resultados de este estudio indican que el 49% de la muestra presenta excremento sobre su superficie, con un total de 26 estatuas. En base a esto se sugiere que del universo total de moai de Rano Raraku, 195 unidades estarían expuestas a este agente de deterioro. Cabe indicar que, es conocido que el excremento de paloma presenta un alto grado de acidez, sin embargo, aún no conocemos el nivel de acidez del excremento del Tavake.

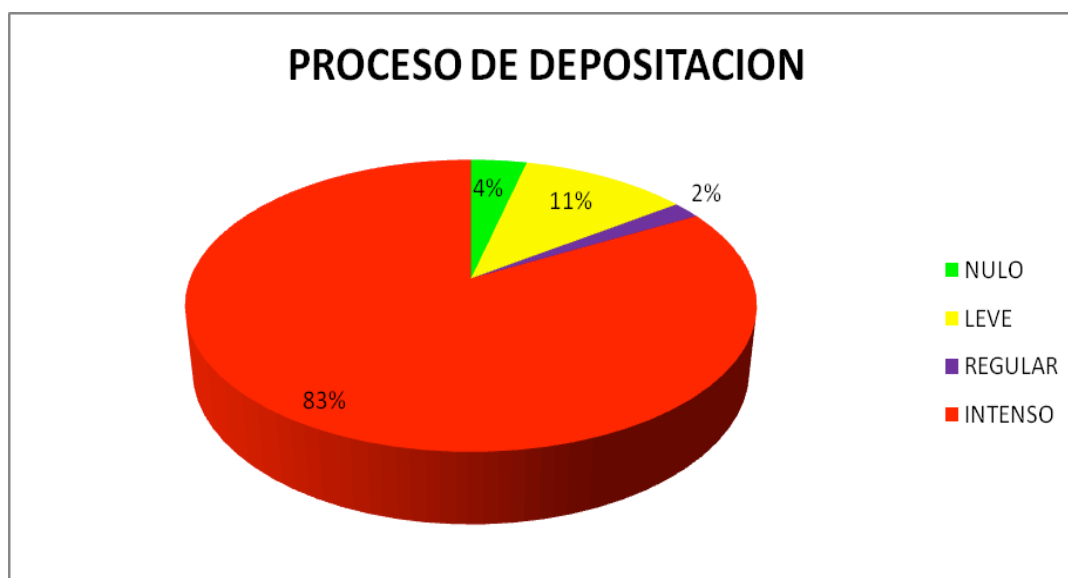
Proceso de depositación: La pendiente de la ladera de nuestra área de estudio es de 35° aproximado, lo cual genera un proceso de deslizamiento de sedimentos activos y constante. Esto se refleja en los niveles de depositación de las estatuas, lo cual se corroboró a través de la comparación de la situación actual en terreno con fotografías tomadas en años anteriores.

El proceso de depositación y erosión propios de las laderas, es un proceso lento pero activo y continuo que se corrobora a través de las fotografías de años anteriores. Los moai están siendo enterrados a través de la dinámica natural de la ladera.
